GRADO DE INGENIERÍA CIVIL

Proyecto Fin  
de Grado

**CONTROL DE EJECUCIÓN DE OBRA**

Cartagena, Febrero de 2014

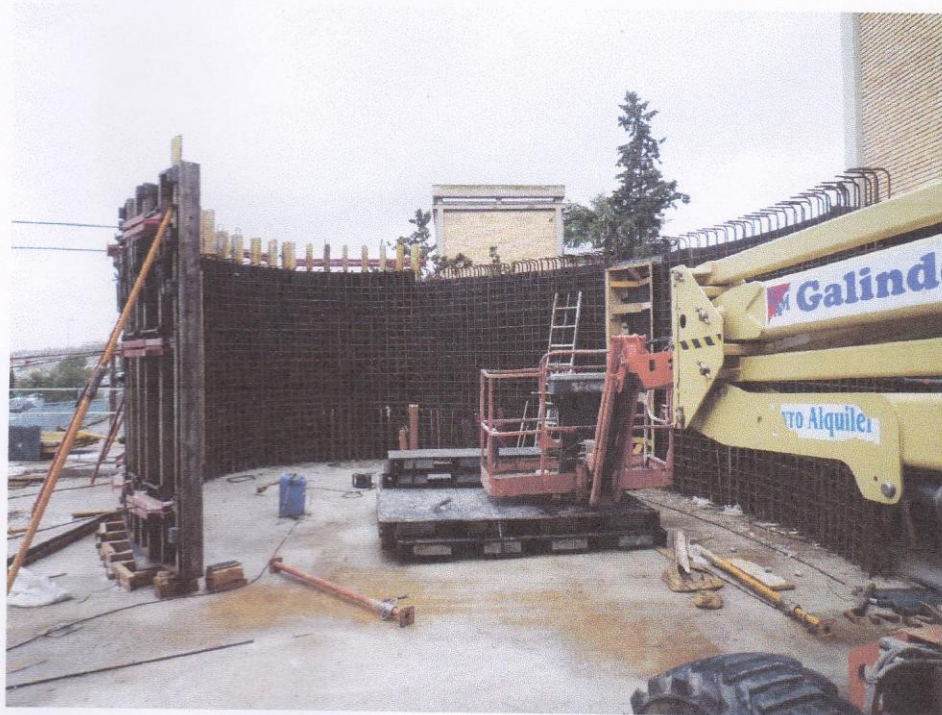
**Fotografía nº 36 (23/03/11):** armado y encofrado exterior del muro del óvalo de control.

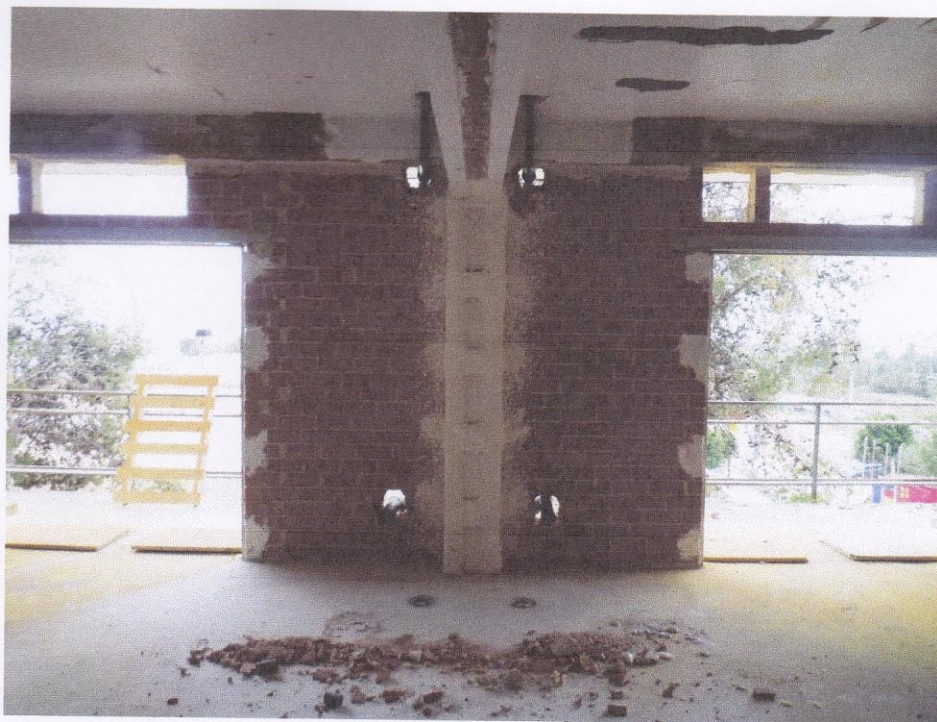
**Fotografía nº 37 (23/03/11):** apertura de los huecos en el cerramiento de la fachada sur del edificio T, para la previsión de desagües y la conexión de sumideros.

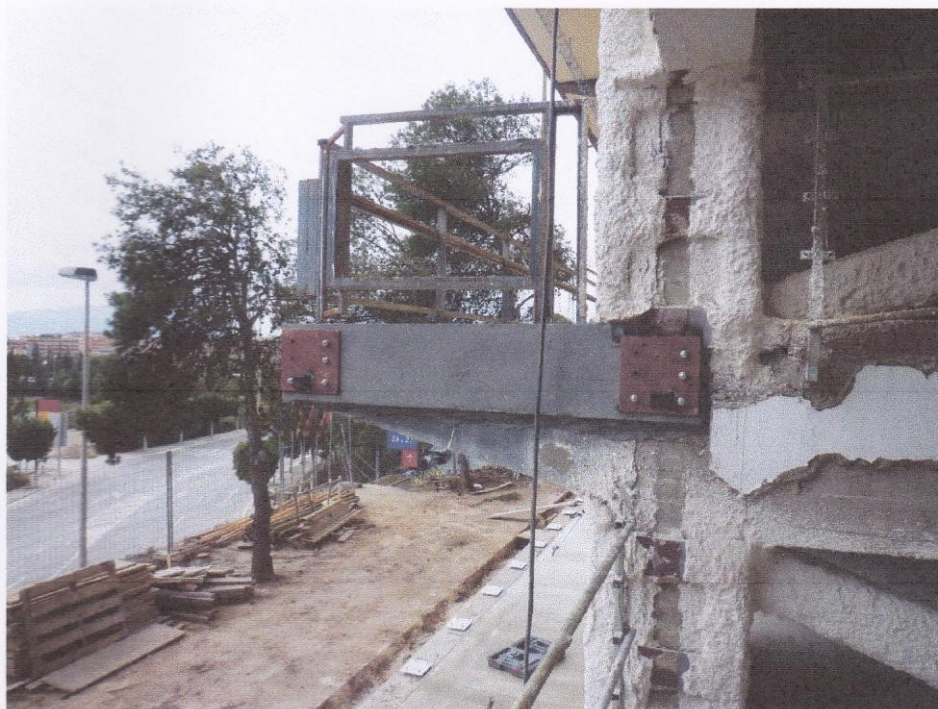
**Fotografía nº 44 (29/03/11):** placas de anclaje para el cierre del hueco de la escalera del edificio T.

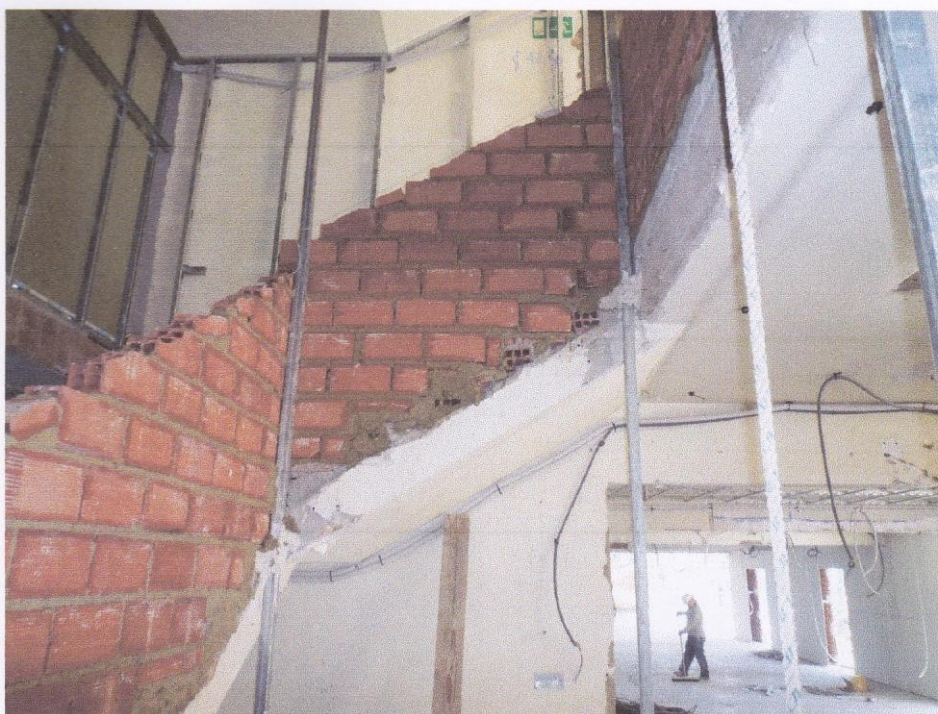
**Fotografía nº 45 (30/03/11):** peto de la escalera del edificio R levantado con fábrica de ladrillo hueco doble.

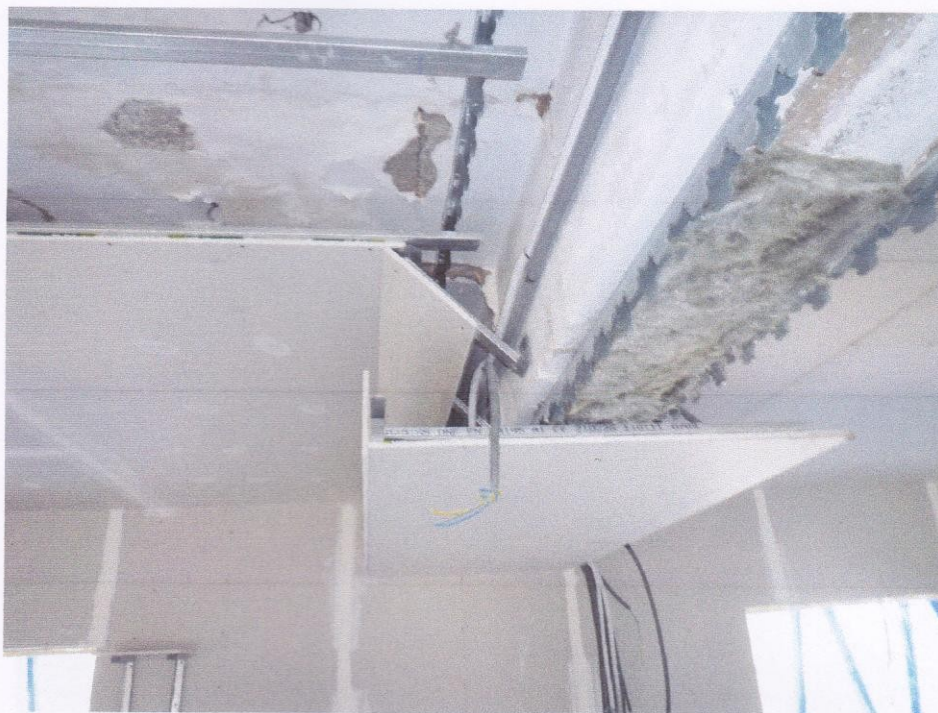
**Fotografía nº 46 (30/03/11):** muestra de la ejecución de la bandeja de falso techo en las vigas de descuelgue de los módulos.

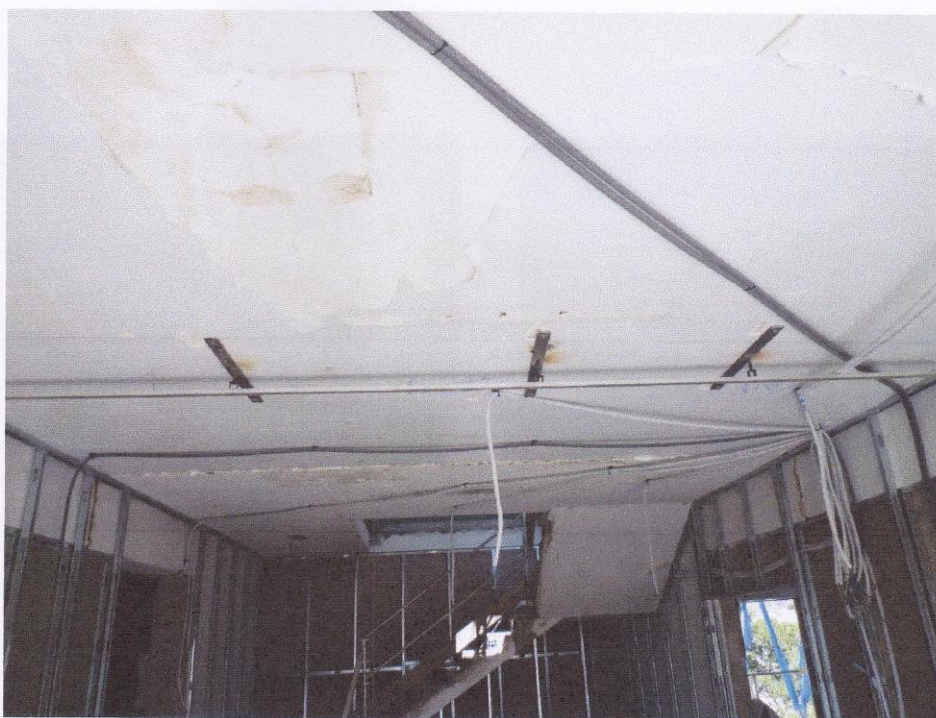
**Fotografía nº 47 (30/03/11):** sujeción superior del premarco de la puerta PA-6 del vestíbulo en una de las plantas del edificio R.

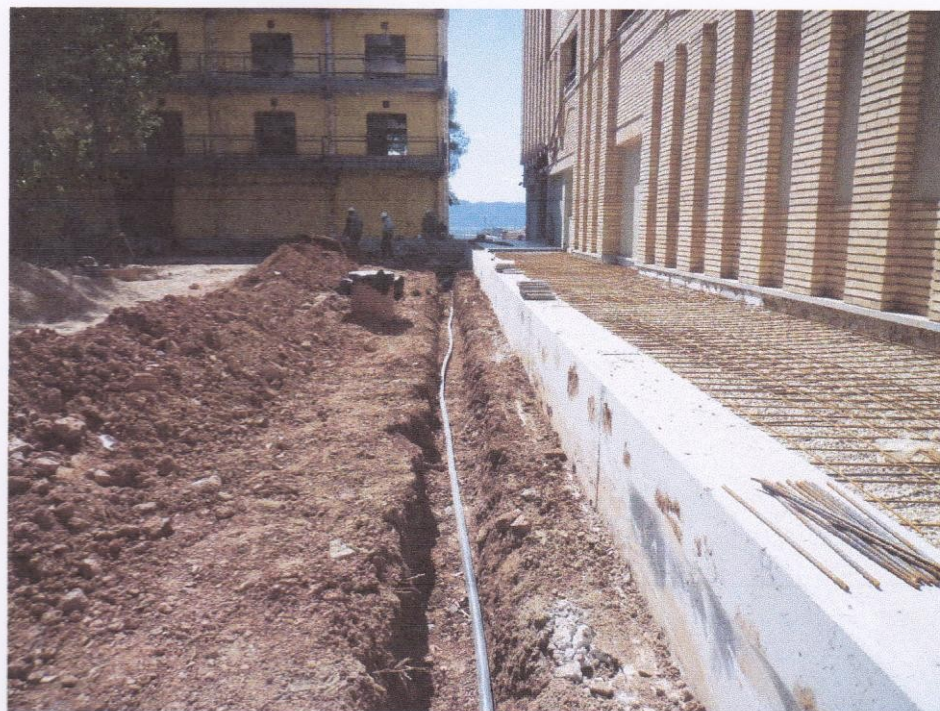
**Fotografía nº 48 (30/03/11):** pasarela interior de la planta baja del edificio S y zanja con la acometida de fontanería hacia el edificio R.

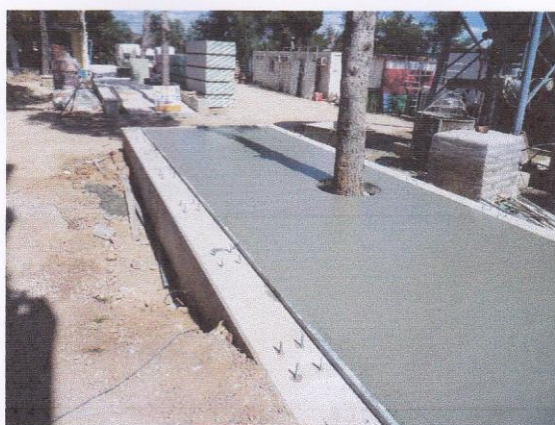
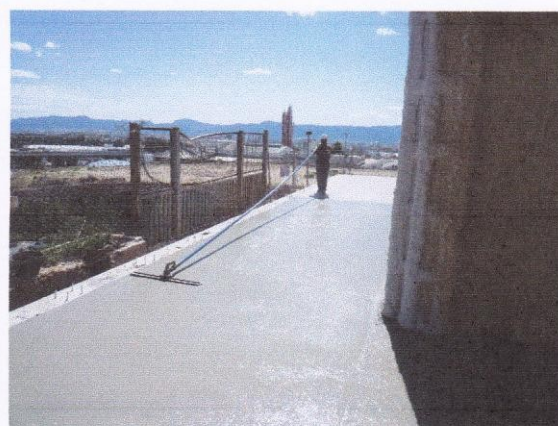
**Fotografías nº 49 y 50 (30/03/11):** ejecución de la solera de las pasarelas de la planta baja al este del edificio T.

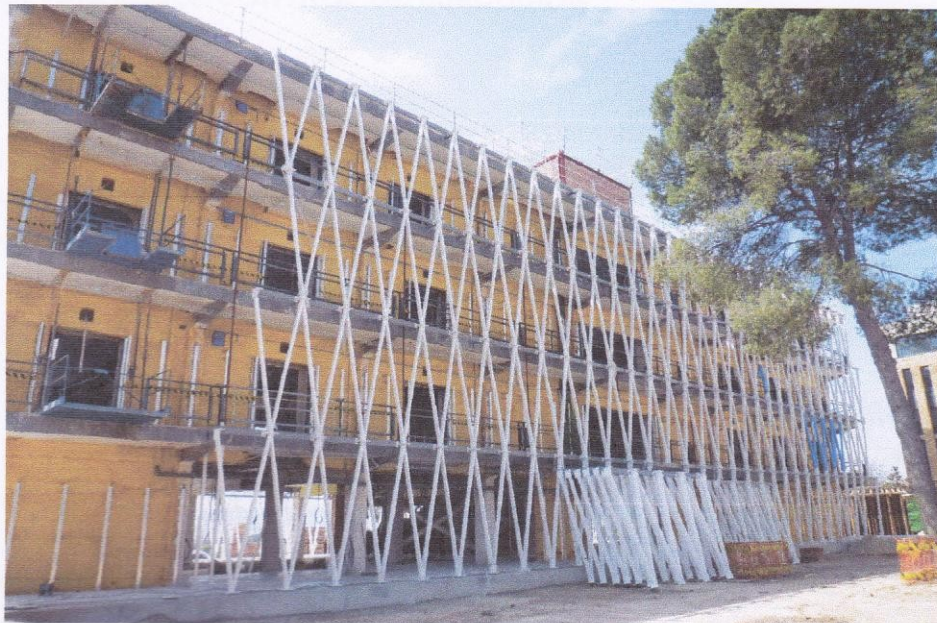
Fachada norte del edificio T.

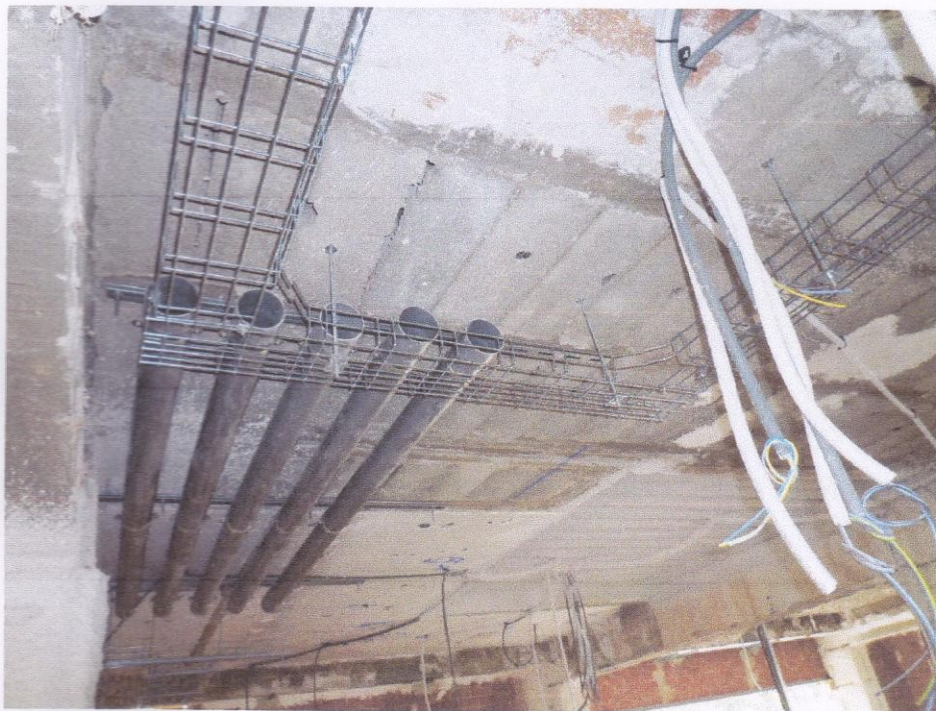
**Fotografía nº 1 (11/04/11):** sujeción de bandejas eléctricas a bobedillas.

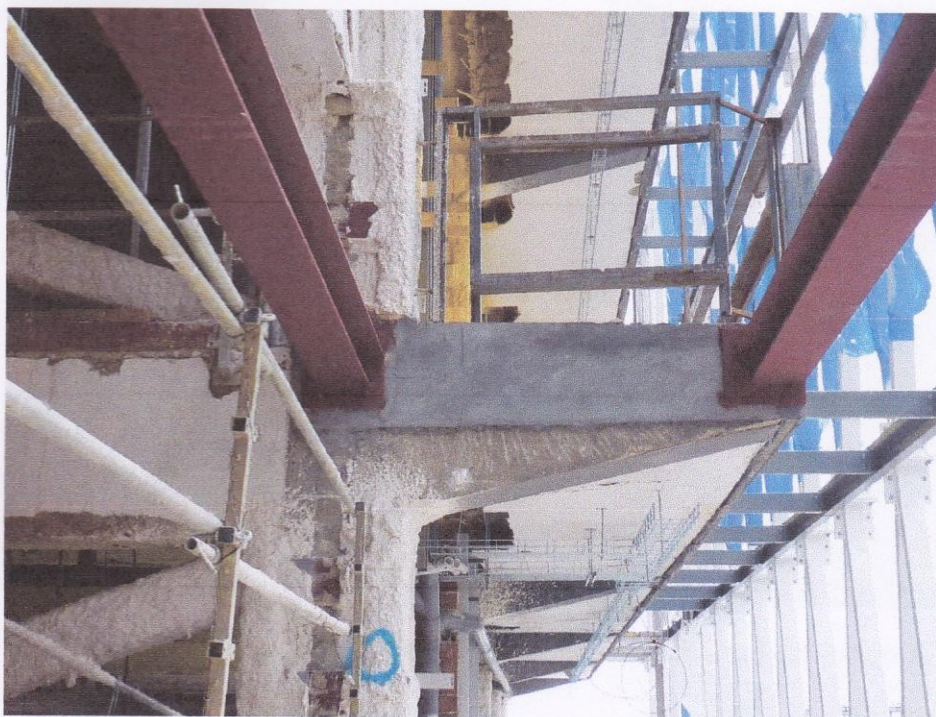
**Fotografía nº 2 (11/04/11):** estructura metálica para el cierre de los forjados de las pasarelas de la fachada sur del edificio T, detrás de la escalera.

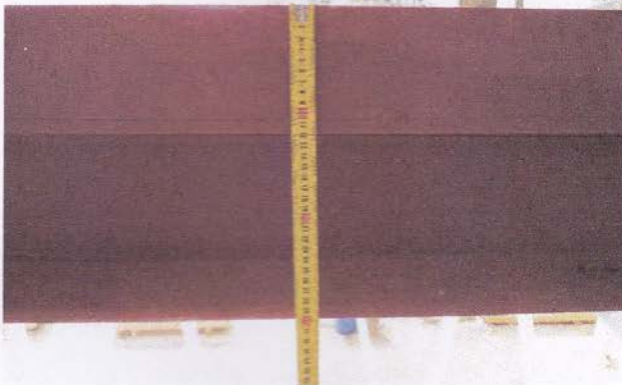
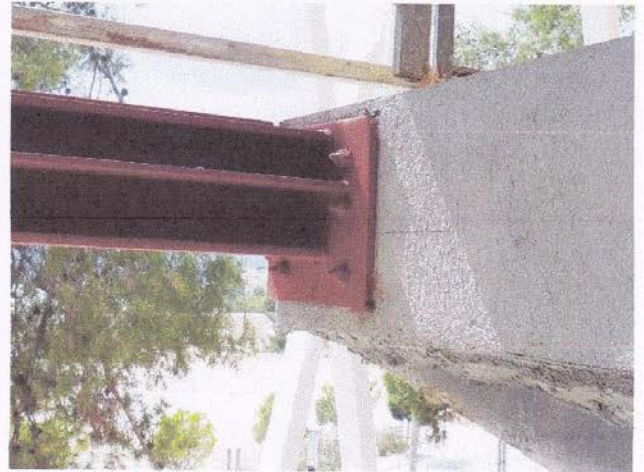
**Fotografías nº 3 y 4 (11/04/11):** detalles de ejecución de la estructura metálica referida en la fotografía anterior.

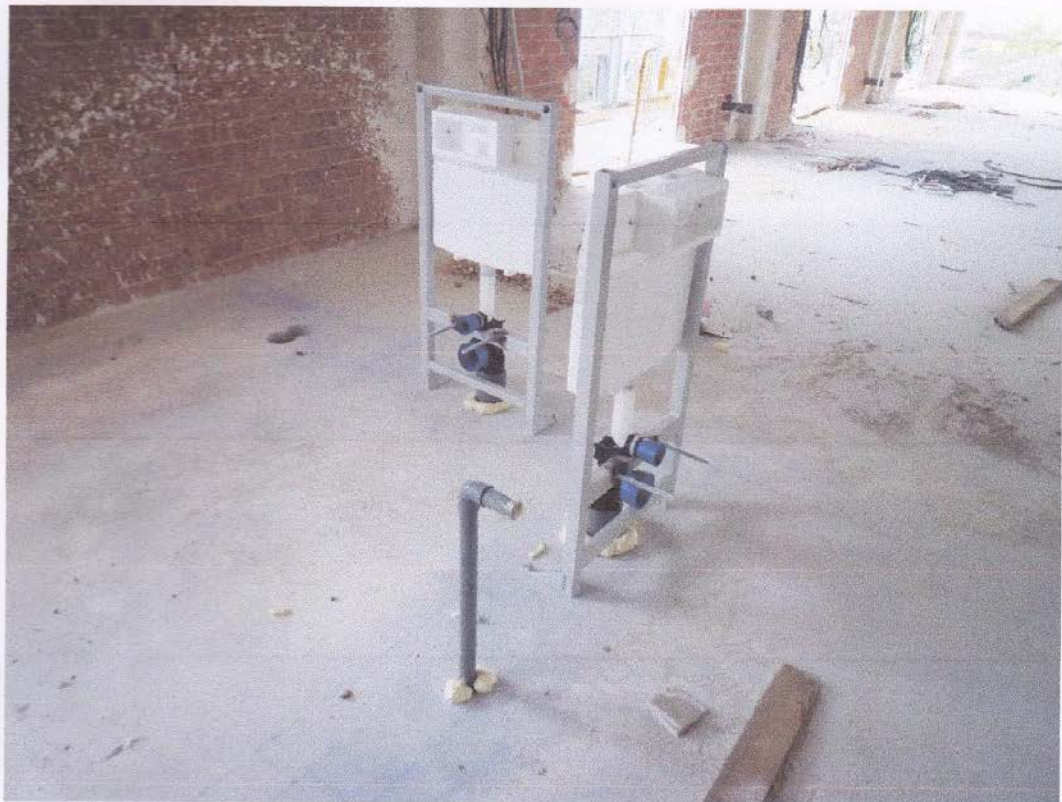
**Fotografía nº 5 (11/04/11):** colocación de cisternas en un aseo del edificio T.

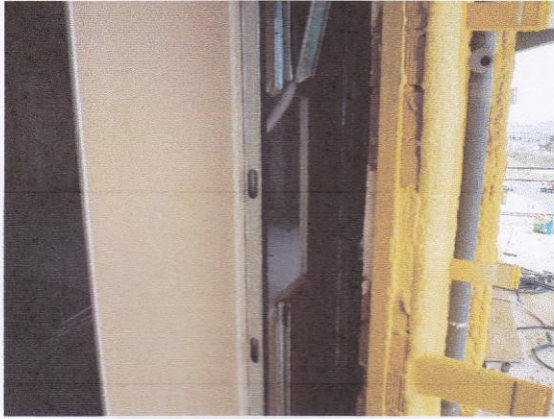
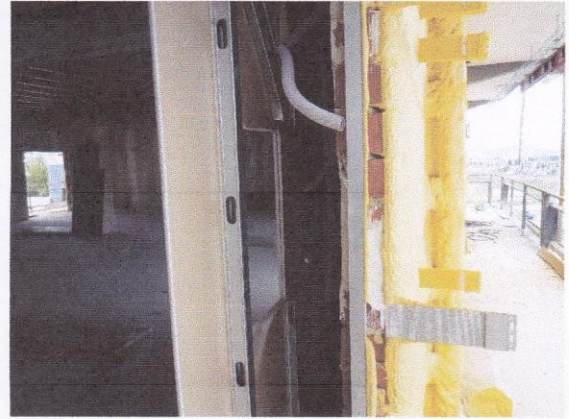
**Fotografías nº 6 y 7 (11/04/11):** montantes seccionados en los trasdosados por la apertura de huecos para el alojamiento de los cuadros eléctricos de locales.

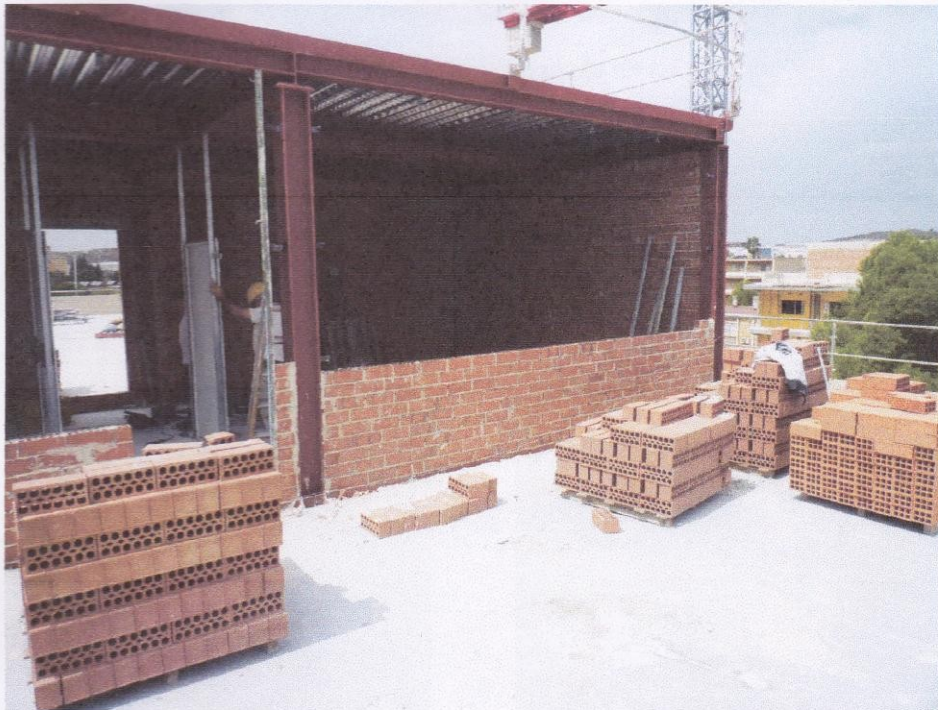
**Fotografía nº 8 (11/04/11):** cerramiento de fábrica del torreón del edificio T y colocación de puertas RF.

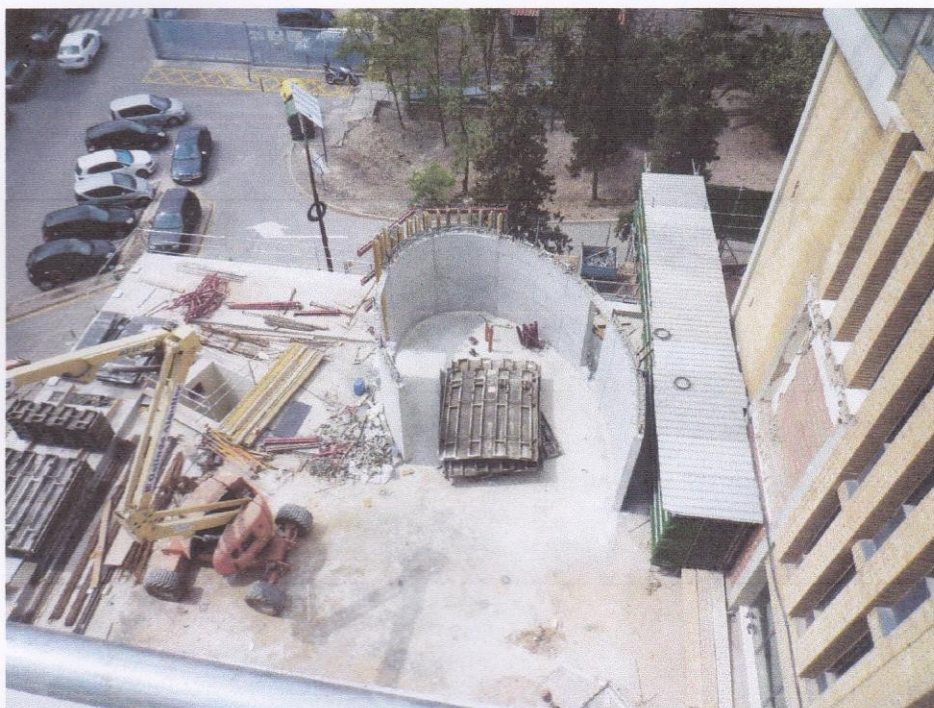
**Fotografía nº 9 (11/04/11):** óvalo de control.

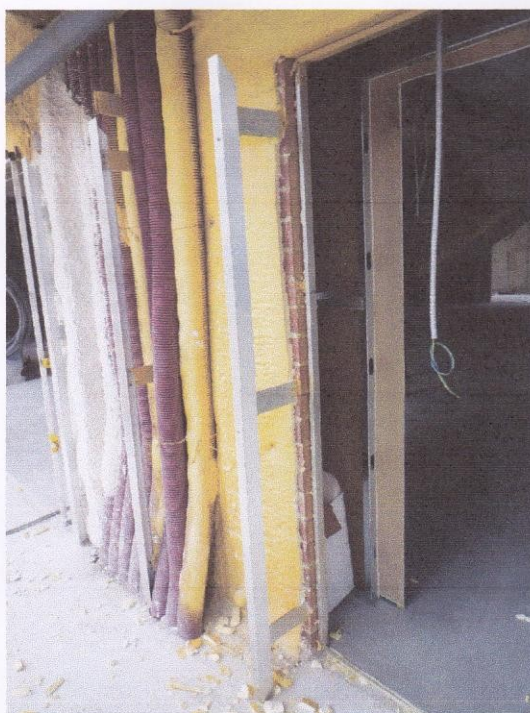
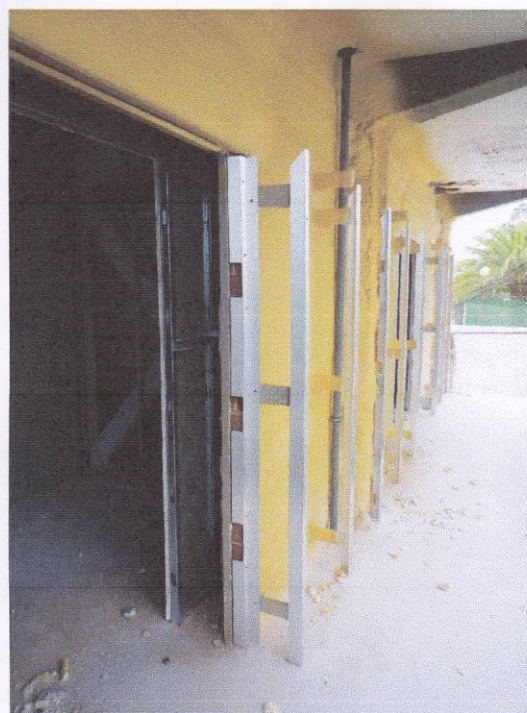
**Fotografías nº 10 y 11 (11/04/11):** montantes de la subestructura de los paneles Fundermax de fachada.

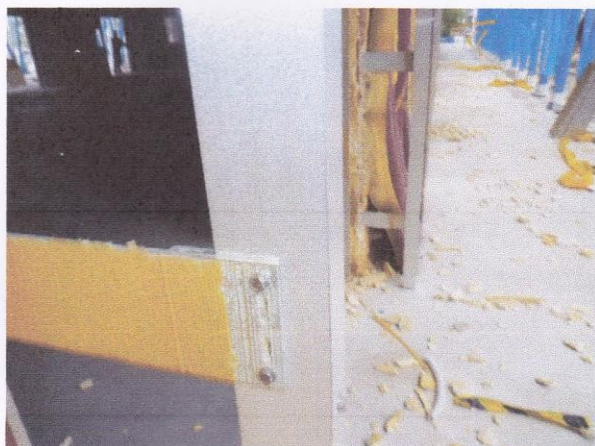
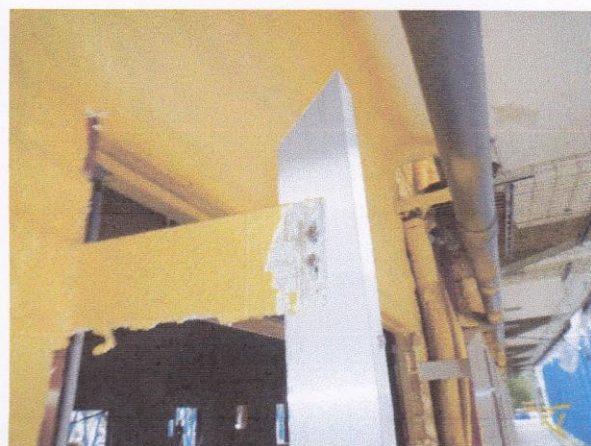
**Fotografías nº 12 y 13 (11/04/11):** fijación de los montantes a los distanciadores centrales y extremos.

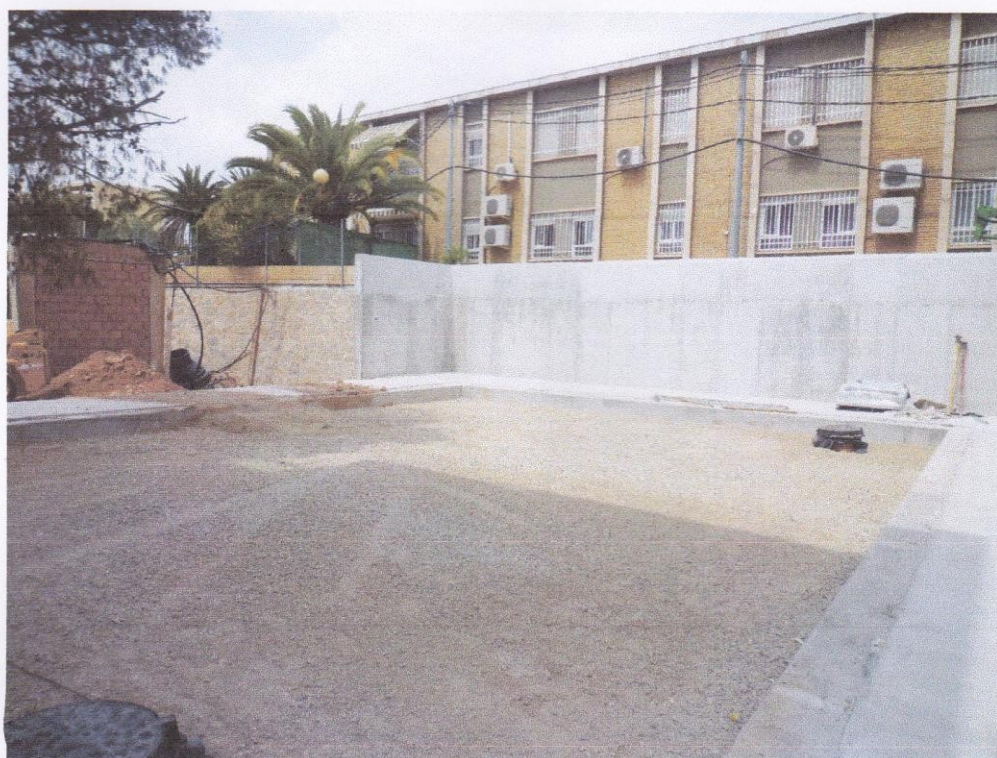
**Fotografía nº 14 (11/04/11):** patio entre los edificios S y R.

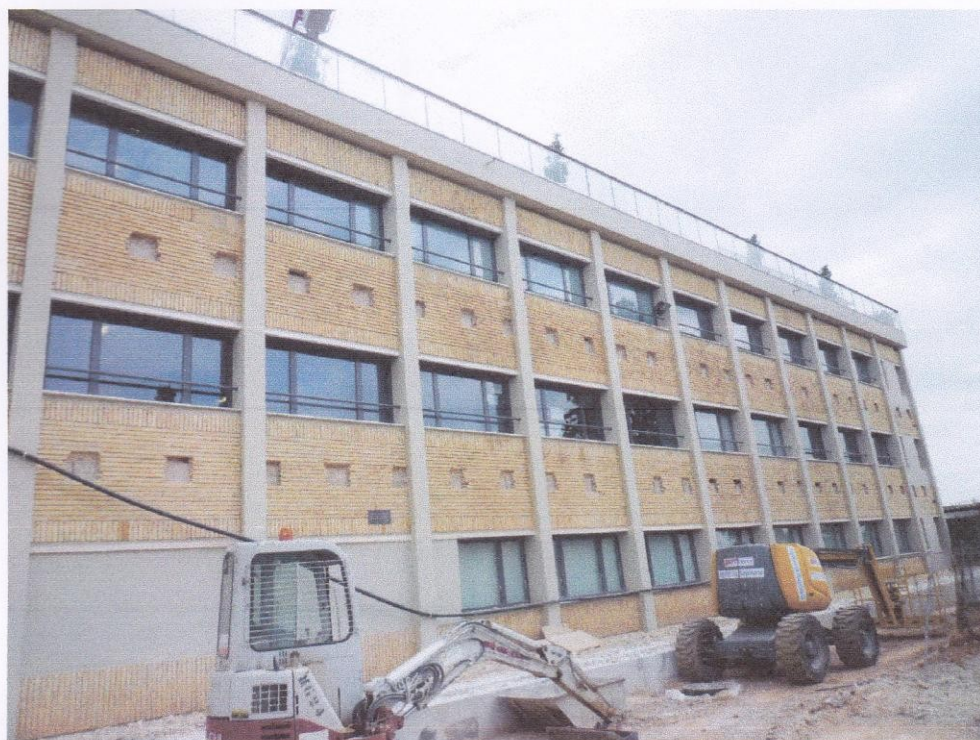
**Fotografía nº 15 (11/04/11):** apertura de huecos en la fachada exterior del edificio S para la colocación de las placas de anclaje.

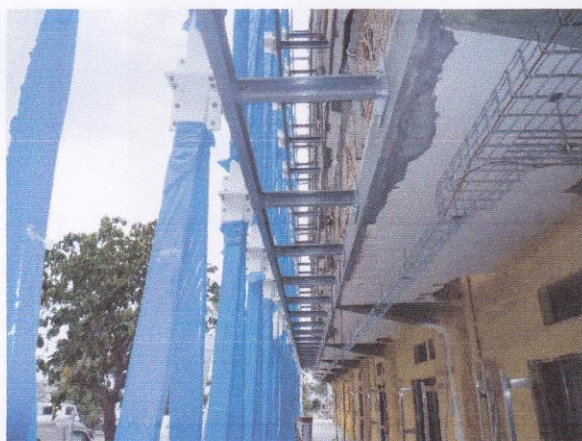
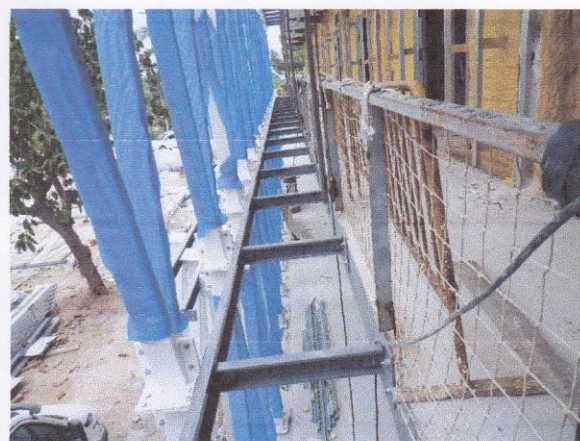
**Fotografías nº 16 y 17 (11/04/11):** en la fachada norte del edificio R, colocación de los perfiles CF-120.3 que conectan la estructura metálica con el edificio.

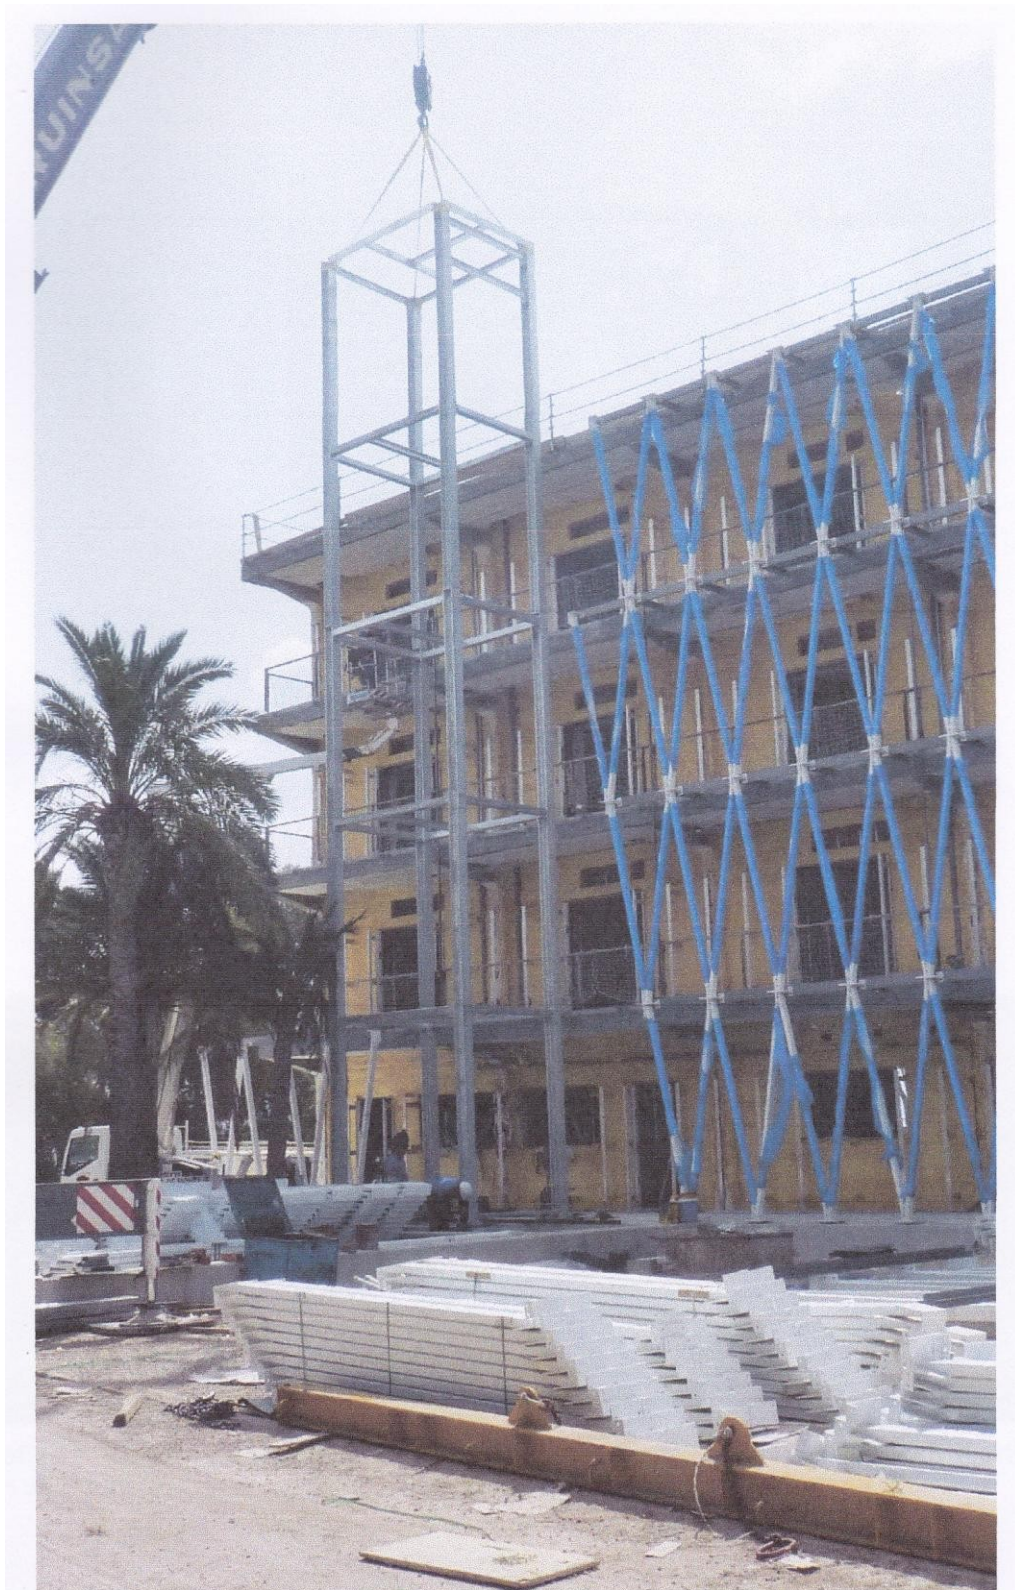
**Fotografía nº 18 (15/04/11):** estructura metálica del montacargas.

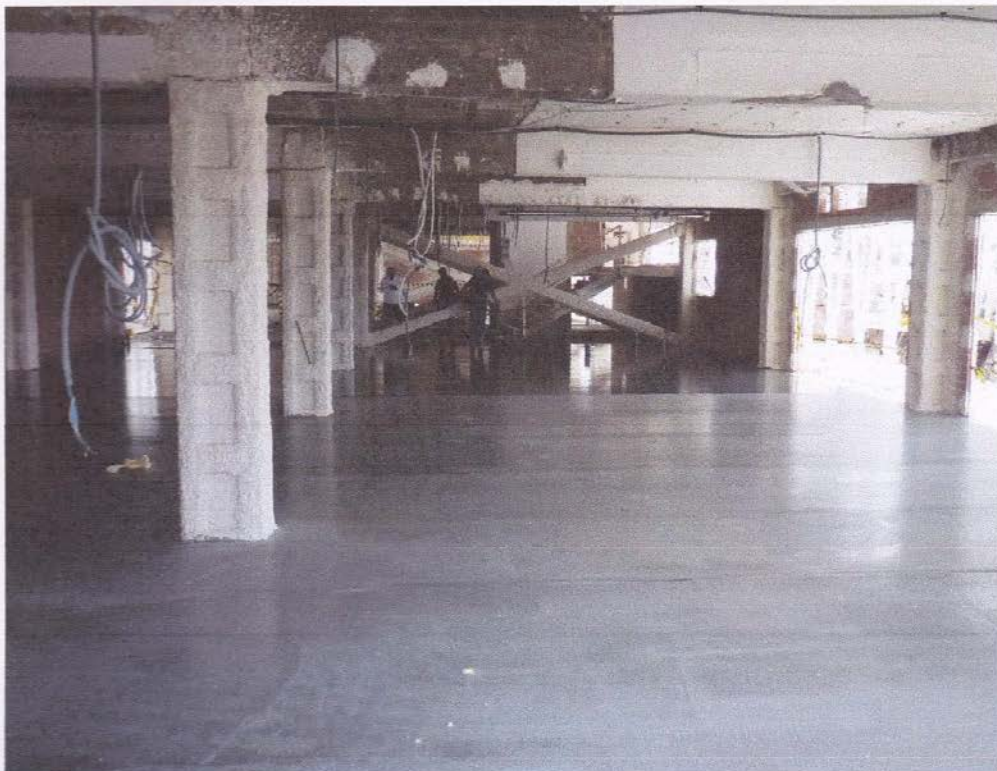
**Fotografía nº 19 (15/04/11):** aplicación de mortero autonivelante en la planta baja del edificio T.

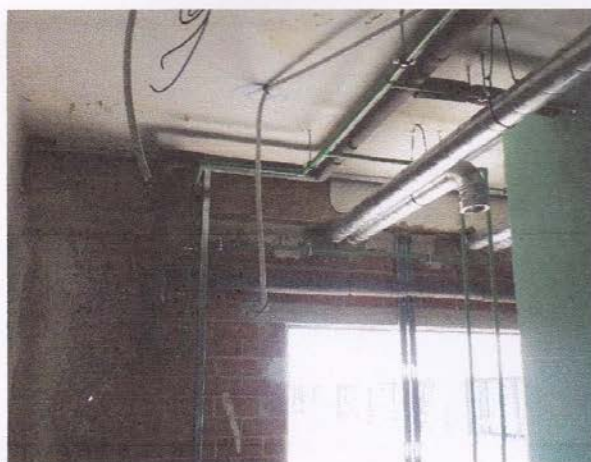
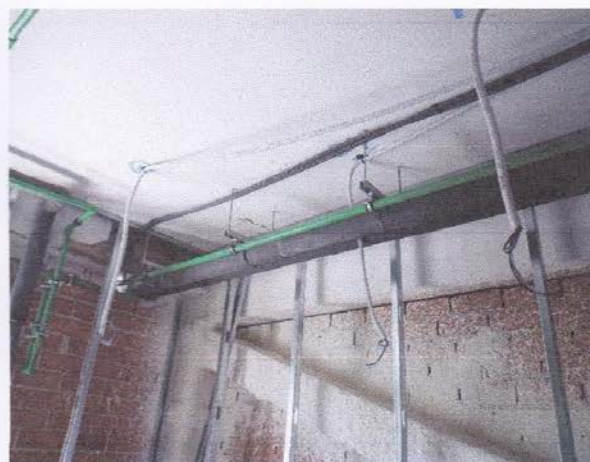
**Fotografías nº 20 y 21 (20/04/11):** en los aseos de una de las plantas del edificio R distribución y sujeción de las instalaciones de electricidad, fontanería y extracción.

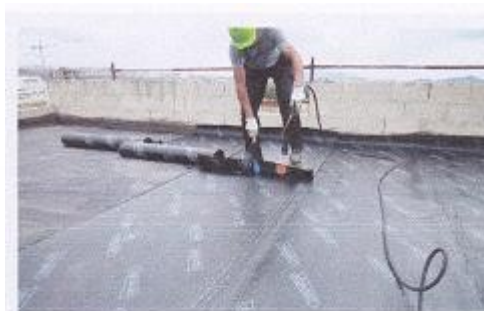
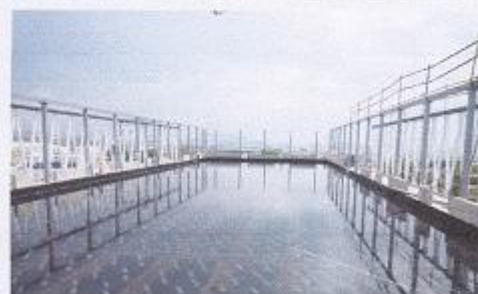
- En las cubiertas de los edificios T y R, sobre el hormigón celular de la formación de pendiente, se ha extendido una capa de mortero de cemento, previa aplicación de una resina puente de unión, R.P.U.
- Además en el edificio R, se ha ejecutado la impermeabilización con imprimación y lámina según especificaciones de proyecto, y de acuerdo con lo establecido en la documentación de referencia.
- La empresa constructora ha encharcado la cubierta del edificio R para comprobar su estanqueidad, no observándose ni filtraciones ni humedades en la inspección desde la planta inferior.

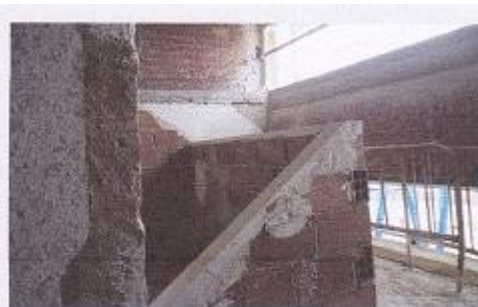
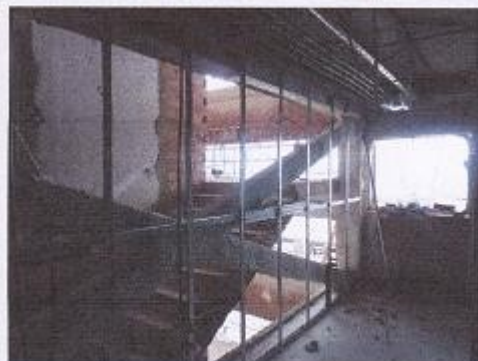
- Se ha demolido el cerramiento del hueco de la escalera del edificio T y levantado solo su peto, según lo reflejado en el proyecto indicado por el Director de Obra.
- En el tabique doble de la planta tercer del edificio T, que separa el aseo masculino de las escaleras, su estructura portante se ha ejecutado con perfiles secundarios de falso techo en lugar de montantes de 46mm, tal y como se especifica en el proyecto. Además, en otros tabiques de este mismo edificio que separan los aseos de la caja de escalera, se observan montantes girados 90° respecto de su posición correcta.
- En el interior de los tabiques de placas de yeso laminado de los aseos, se han colocado tacos de madera de refuerzo para la instalación de los lavabos suspendidos.

Tabique estructurado con perfiles PTC.

Por otro lado, se le indica a la empresa constructora la conveniencia de reforzar los tabiques para soportar los grifos de las duchas.

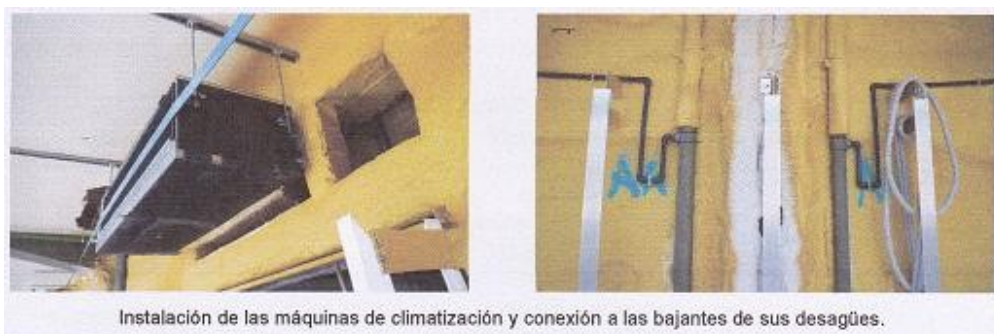
- En las galerías exteriores de la fachada norte del edificio R se han colocado las máquinas de climatización de los locales, modelo LG-UB-\$"-NDR, descolgadas de dos perfiles Hilti MM-C-16, mediante cuatro varillas roscadas de métrica M8.
- Los desagües de las máquinas se han conectado a las bajantes contiguas, previa ejecución de sifones.

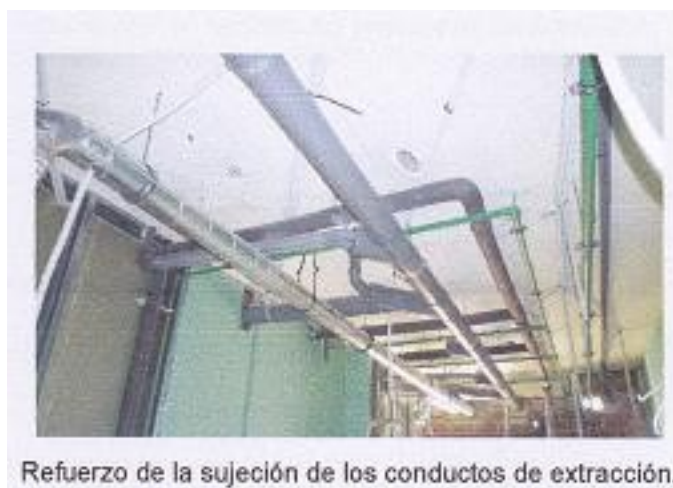
- La impulsión de las máquinas se ha canalizado a los conductos circulares de chapa, de 360mm de diámetro, del interior de los locales, mediante reducciones de paneles de fibra de vidrio.
- Se ha reforzado la sujeción de los conductos de extracción de los aseos mediante la colocación de varillas roscadas de 8mm de diámetro y abrazaderas hilti MV-PI DN100, **por lo que se cierra la no conformidad del día 15/04/11.**

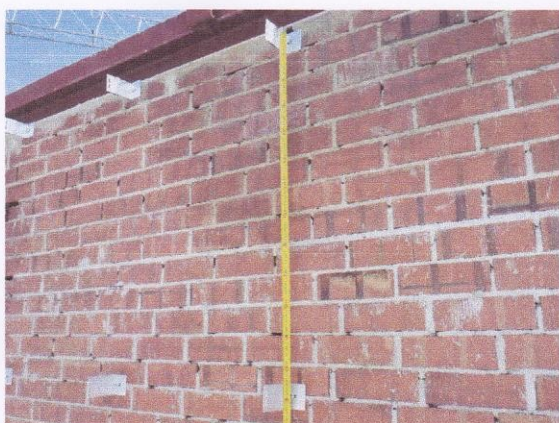
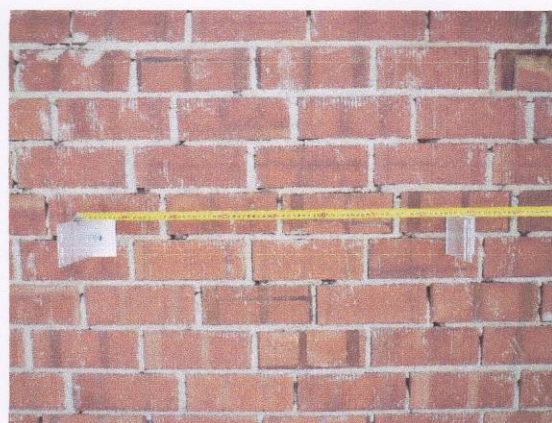
**Fotografías n° 4 y 5 (04/05/11):** colocación de los distanciadores de la subestructura de sujeción de los paneles de fundermax, en el torreón del edificio T.

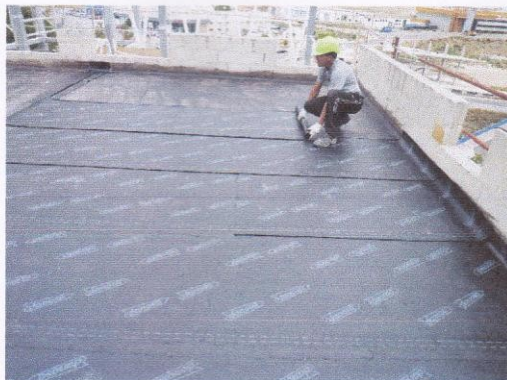
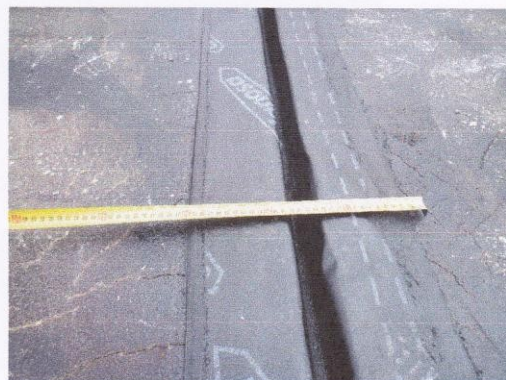
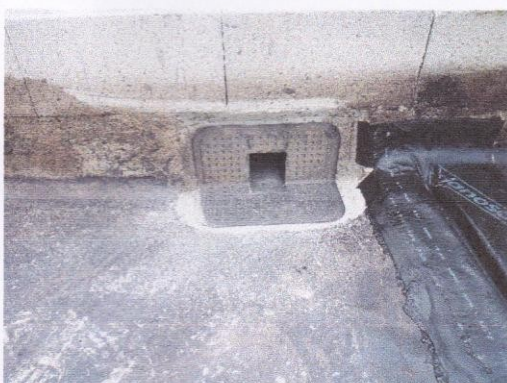
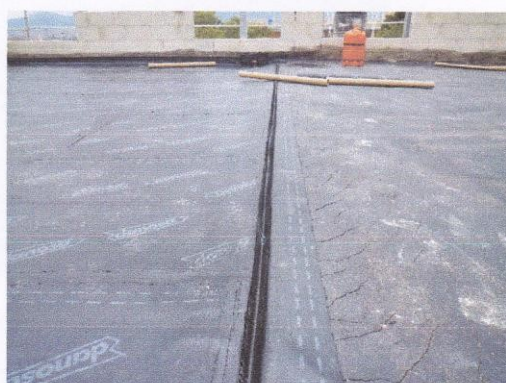
**Fotografías nº 25, 26, 27 y 28 (19/05/11):** ejecución de la impermeabilización de la cubierta del edificio R.

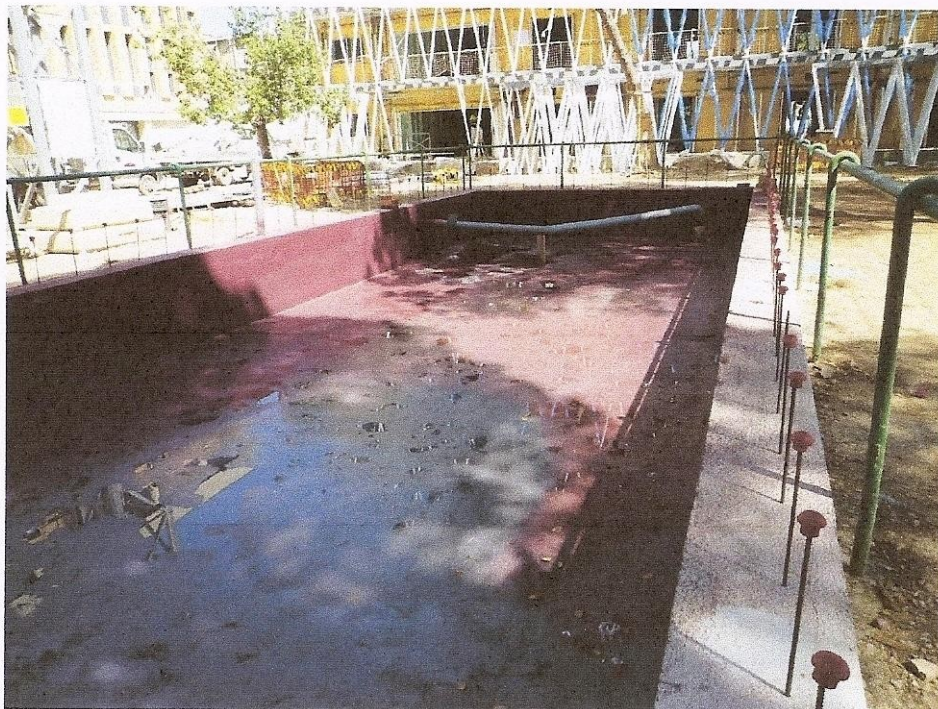
**Fotografía nº 5 (10/06/11):** impermeabilización del vaso de la piscina.

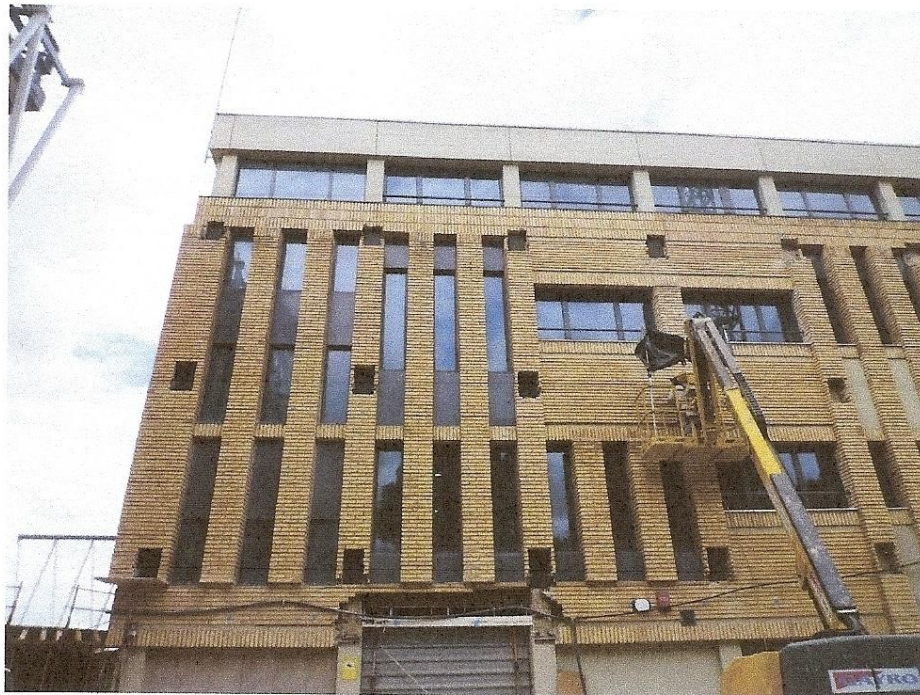
**Fotografía nº 1 (03/06/11):** apertura de huecos en la fachada interior del edificio "S" para la colocación de las placas de anclaje de las galerías.

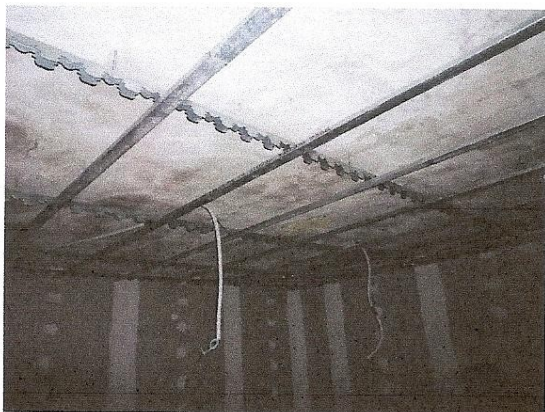
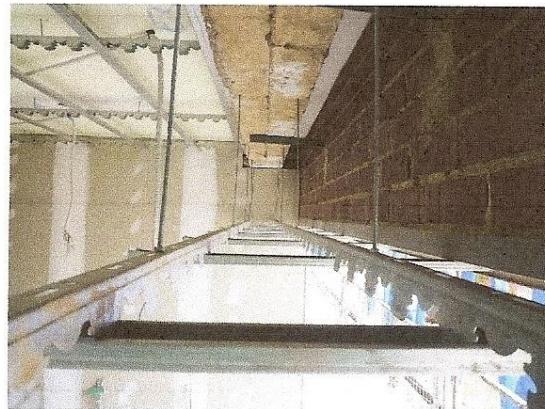
**Fotografías nº 2 y 3 (03/06/11):** ejecución de la estructura portante de distintos falsos techos.

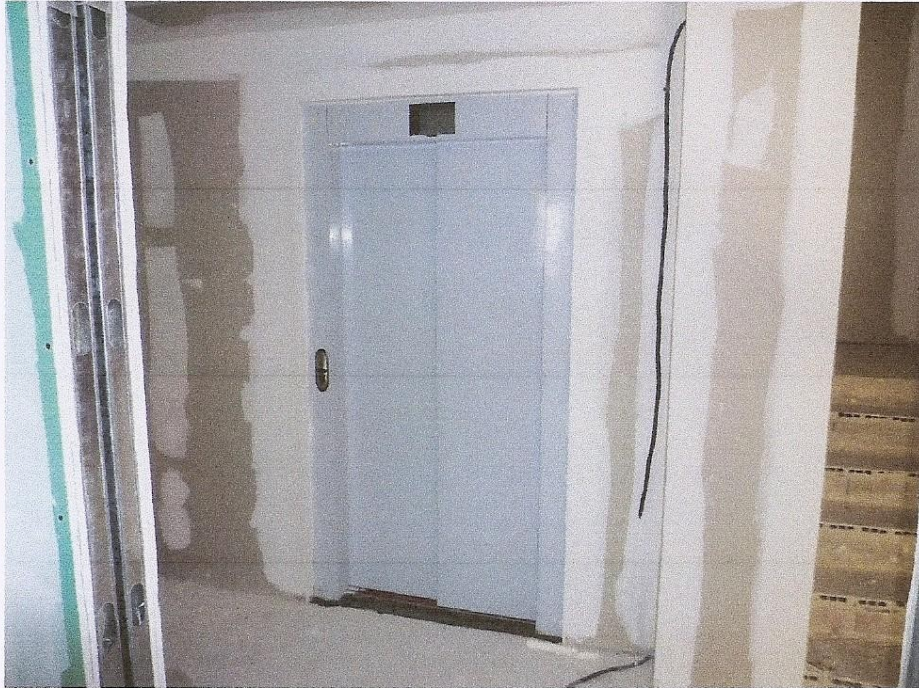
**Fotografía nº 14 (16/06/11):** instalación del ascensor del edificio "R".
